# Pilotprojekt

## Sanierung eines Autobahnnteiches mit dem PLOCHER-System

Version 1.2

14. August 2006

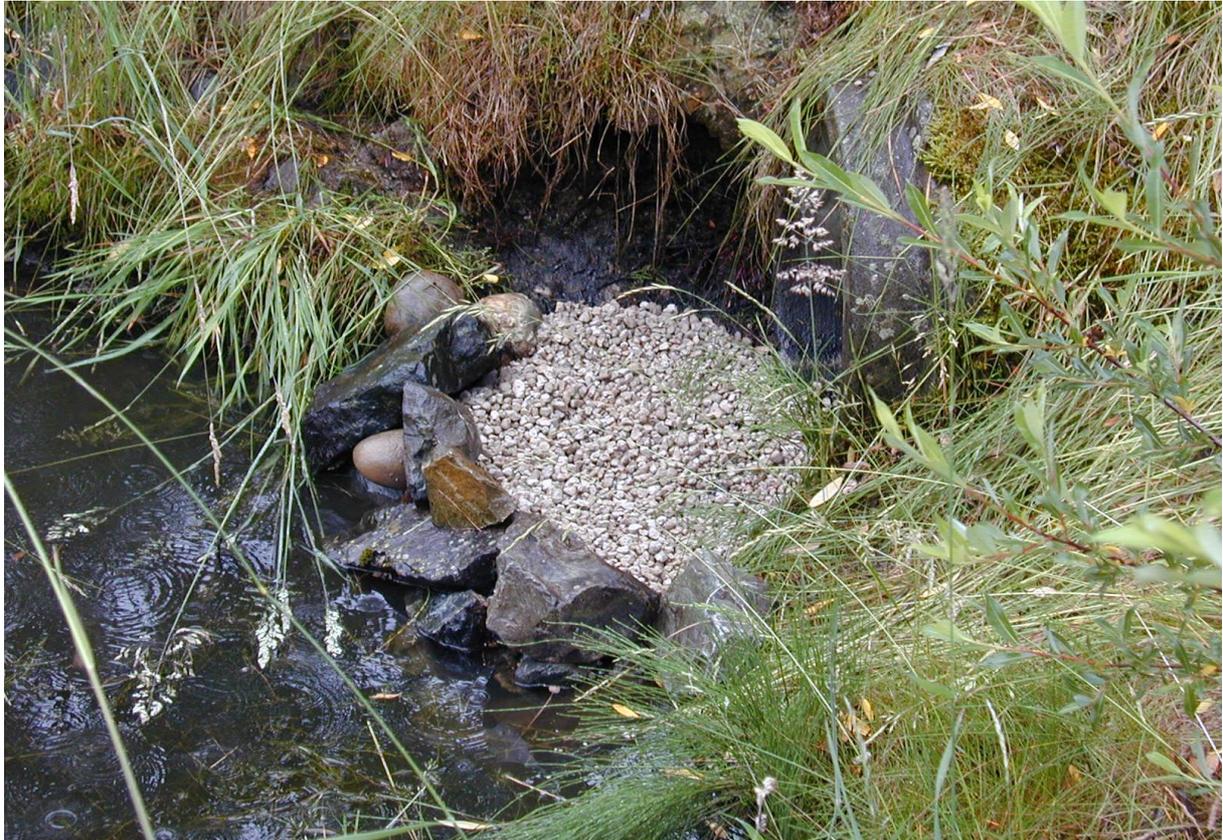
Bild 2: Durchströmbarriere

Am 28.06.2001 wurden zwei Durchströmbarrieren aus 40kg PLOCHER-Schüttungsmaterialien aufgebaut (Bild 2). Zudem wurde ein Paar Biokatalysatoren (Bild 3) im Wasser installiert. Die Durchströmbarrieren wurden am 06.07.2001 mit 32kg Schüttungsmaterial erneut aufgebaut, da ein starker Regenfall das gesamte Material weggeschwemmt hatte.

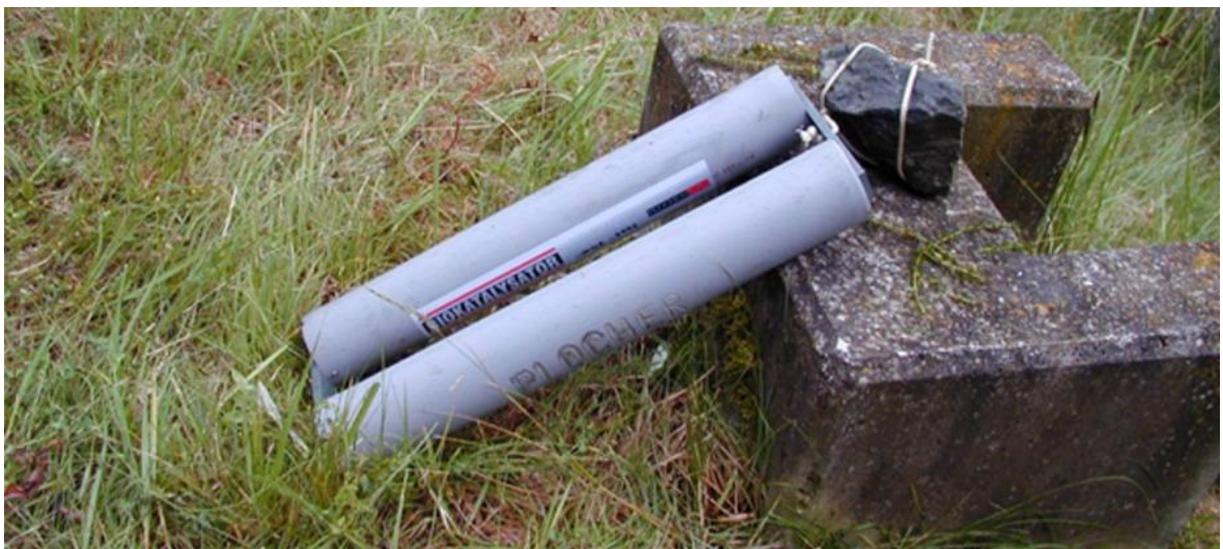
Bild 3: Biokatalysator

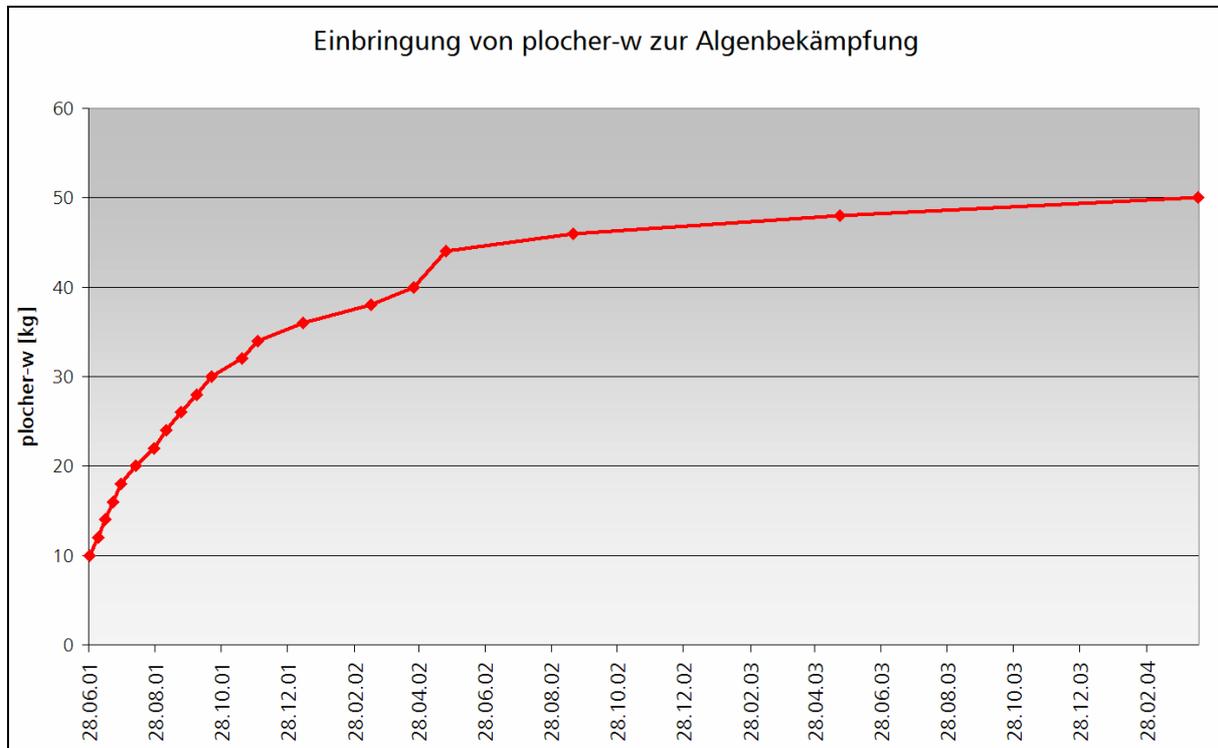
Abb. 1: Behandlungsintervalle und Aufwandsmengen von PLOCHER-w

Der Autobahnweiher wurde regelmässig mit plocher-w zur Eindämmung des Algenwachstums behandelt. Die Erstbehandlung am 28.06.2001 erfolgte mit 10 kg, aufgelöst in 2100 Liter Wasser. Die weiteren Behandlungen erfolgten bis auf eine Ausnahme (23.05.02 / 4 kg) mit jeweils 2 kg aufgelöst in 300 Liter Wasser, welches über die gesamte Weiheroberfläche versprüht wurde. Im Winter 2001 erfolgte sogar eine Behandlung durch zwei Eislöcher hindurch.

Wie in Abb. 1 zu erkennen ist, wurden in den 3 ersten Jahren insgesamt ca. 50 kg plocher-w in den Weiher eingebracht. Typischerweise wird die Hauptmenge des Produkts am Anfang eingesetzt. Gegen Ende der Sanierung sind nur noch punktuelle Behandlungen notwendig, da sich das System stabilisiert hat und der Weiher weitgehend algenfrei ist. Die Behandlungen werden fortgesetzt.

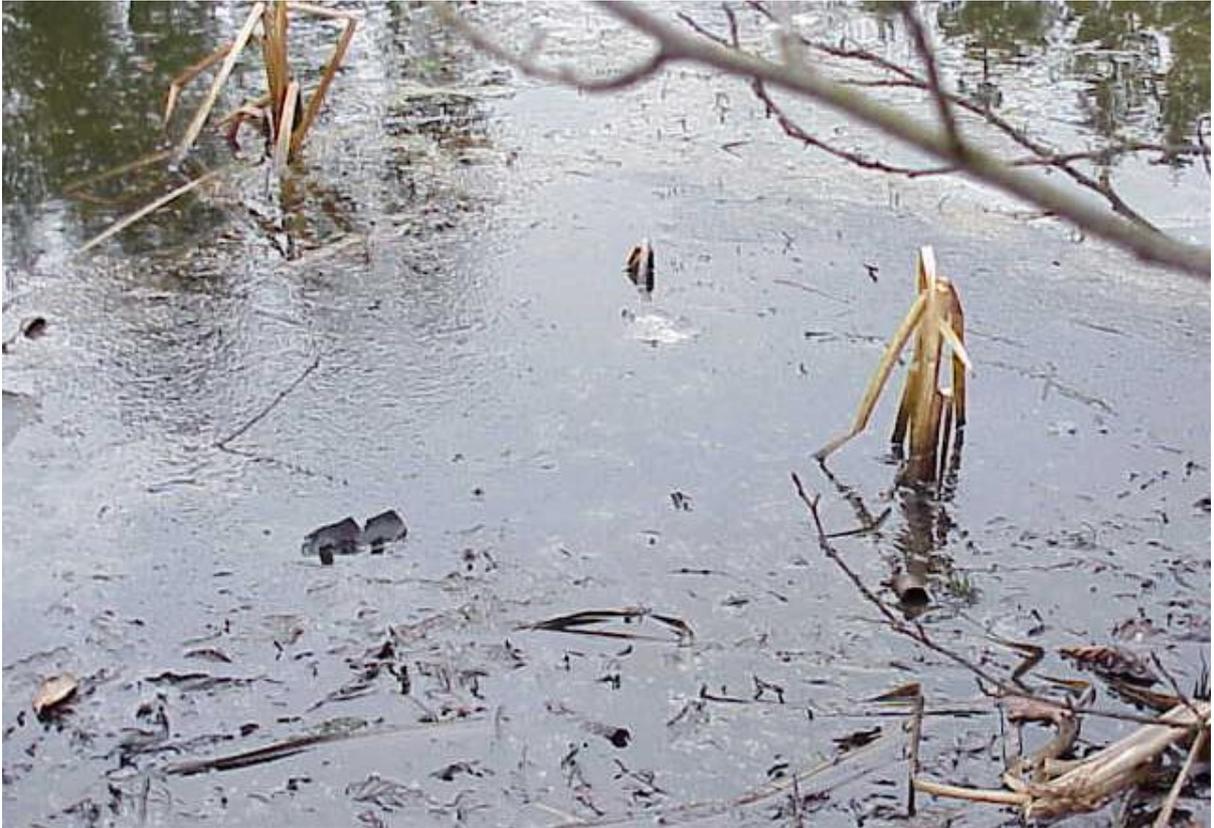
Während der Versuchsdauer kam es zu zwei Autounfällen mit Ölverschmutzungen im Weiher. Beide ereigneten sich Anfangs des Jahres 2002 (5. Jan und 25. März). Beide gem. Aussage der Autobahnmeisterei Mindelheim erheblichen Verschmutzungen durch Ölfilme (Bild 4) konnten durch den Einsatz von speziellen PLOCHER-Produkten zum Ölabbau (Bild 5) innerhalb von 2-3 Wochen vollständig abgebaut werden. Das Auflösen der Ölschicht war jeweils mit der Entwicklung von weissem Schaum begleitet (Bild 6) und erfolgte im Gegensatz zur Verwendung ölbindender Mittel ohne jegliche Ablagerungen am Weihergrund.

Bild 4: Verschmutzung durch Ölschicht

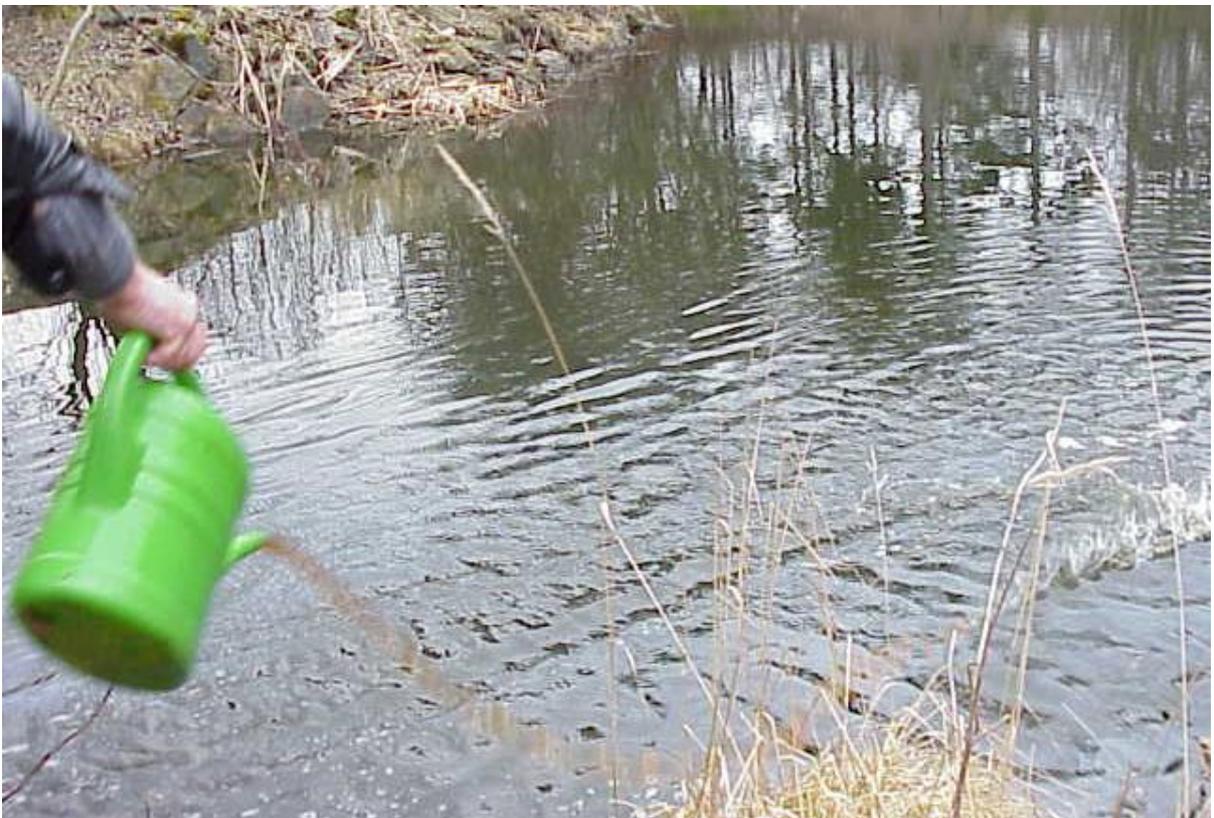
Bild 5: Behandlung des Ölfilms

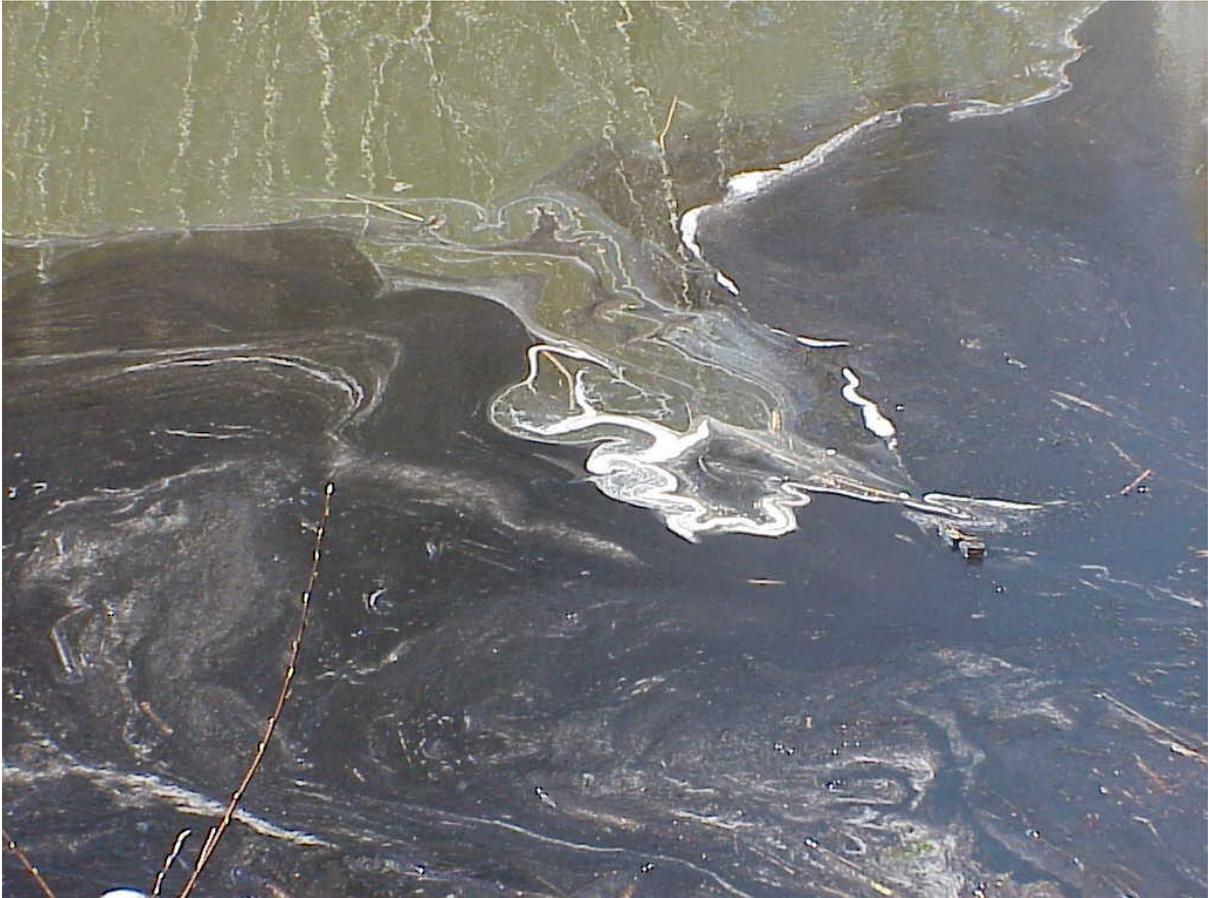
Bild 6: Auflösung der Ölschicht, begleitet von weissem Schaum

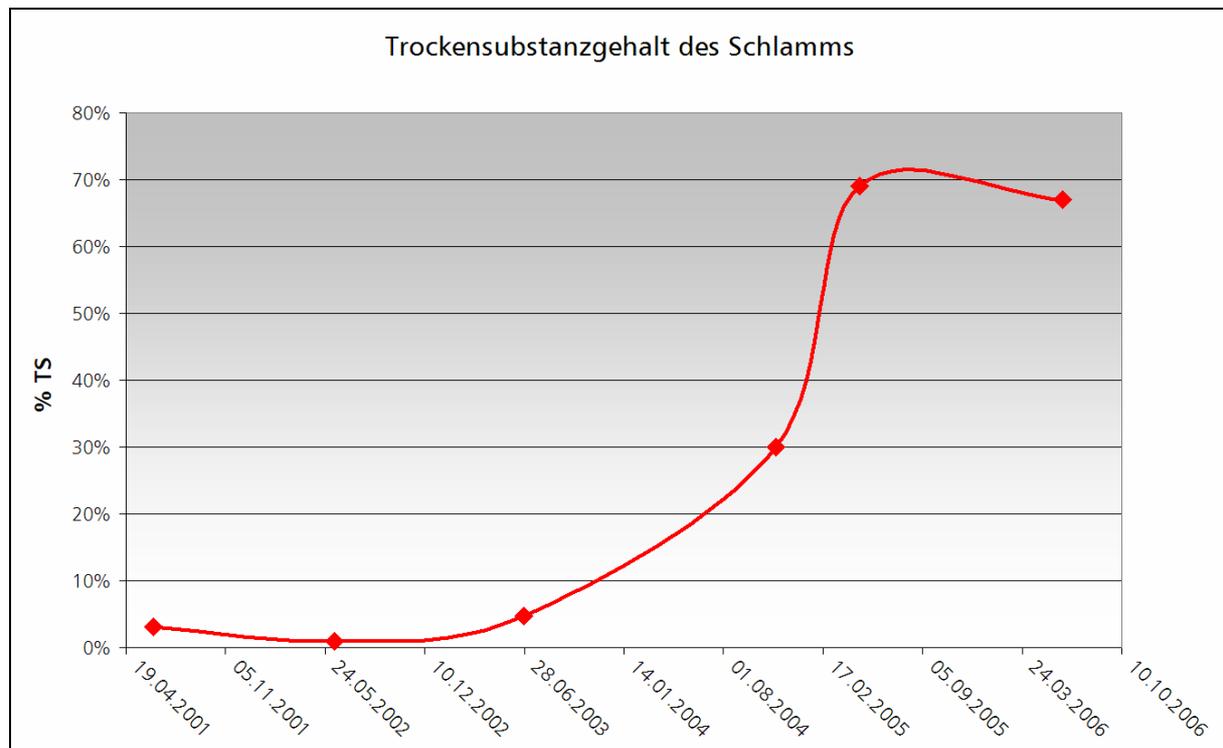
Die Messwerte im Schlamm zeigen deutliche Veränderungen im Verlaufe des Versuchs. Am auffälligsten ist der Anstieg des Trockensubstanzgehalts. Anhand dieser Messung lässt sich eine Eindickung der Schlammschicht beobachten, deren drastischer Verlauf in Abb. 2 dargestellt ist. Der Gehalt an Trockensubstanz in der bodennahen Schlammschicht steigt demnach von wenigen Prozenten innert 3 Jahren auf beinahe 70% an und bleibt dann konstant. Dieser Anstieg des Trockensubstanzgehalts ist laut Aussage der Firma Dorr auf eine Entmischung des Schlammes und des Wassers zurückzuführen. Diese Entmischung zeichnet sich u.A. verantwortlich für die erhebliche Reduktion der Schlammmächtigkeit und kann als phänomenal bezeichnet werden.

Abb. 2: Entwicklung des Trockensubstanzgehaltes im Schlamm

Die Schlammmessungen sind sehr aussagekräftig, aber nicht direkt interpretierbar, da im Verlauf der Messreihe der Gehalt an Trockensubstanz im Schlamm ganz erheblich anstieg. Diese Erhöhung des TS-Gehalts ist bereits ein sehr guter Indikator für das Fortschreiten der biologischen Prozesse im Sediment (vgl. Abb. 2). Daraus kann auf eine Kompaktierung der Schlammschicht geschlossen werden, welche auf die Abbautätigkeit von Mikroorganismen zurückzuführen ist. Dadurch wird das Verschlammn des Regenrückhaltebeckens wirkungsvoll verhindert und ein wesentliches Projektziel somit erreicht.

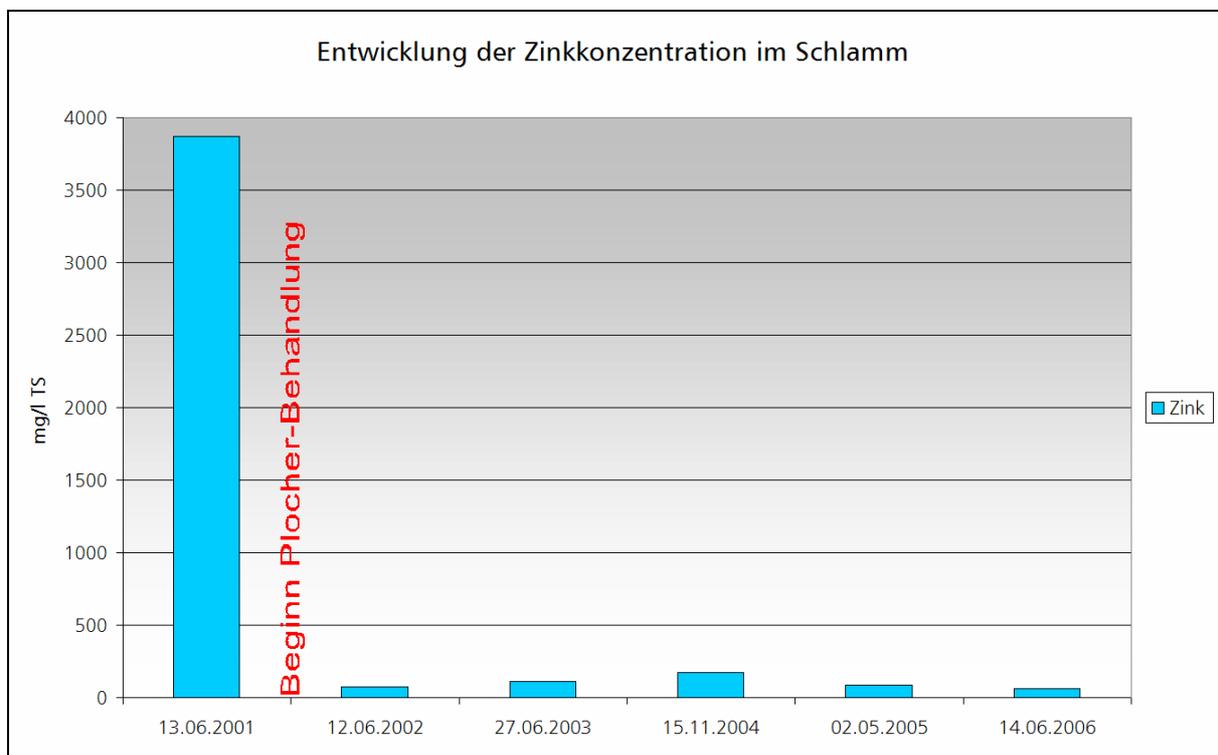
Abb. 4: Entwicklung der Zinkkonzentration im Schlamm, bezogen auf Anteil Trockensubstanz

Die Zinkkonzentration im Schlamm wurde durch die PLOCHER-Behandlung auf einen Bruchteil des ursprünglichen Werts herabgesetzt. Der Wert sank von etwa 3.9 Gramm pro Liter Trockensubstanz auf ca. 0.06 bis 0.17 Gramm, was einer Reduktion um den Faktor 23-65 entspricht (Abb. 4).

Um die Messwerte im Sediment richtig beurteilen zu können, wurden diese bezüglich des Anteils an Trockensubstanz normiert. Dadurch erhält man ein realistisches Bild der tatsächlichen Gehalte. Für sämtliche Messungen im Schlamm wurde diese Normierung durchgeführt. In Abb. 4 ist die Entwicklung der Zinkkonzentration ersichtlich. In Abb. 5 finden sich die Messwerte für alle weiteren gemessenen Schwermetalle mit Ausnahme des Quecksilbers. Die Quecksilberkonzentrationen sind in Abb. 6 dargestellt, jeweils bezogen auf den TS-Gehalt der entsprechenden Schlammprobe.

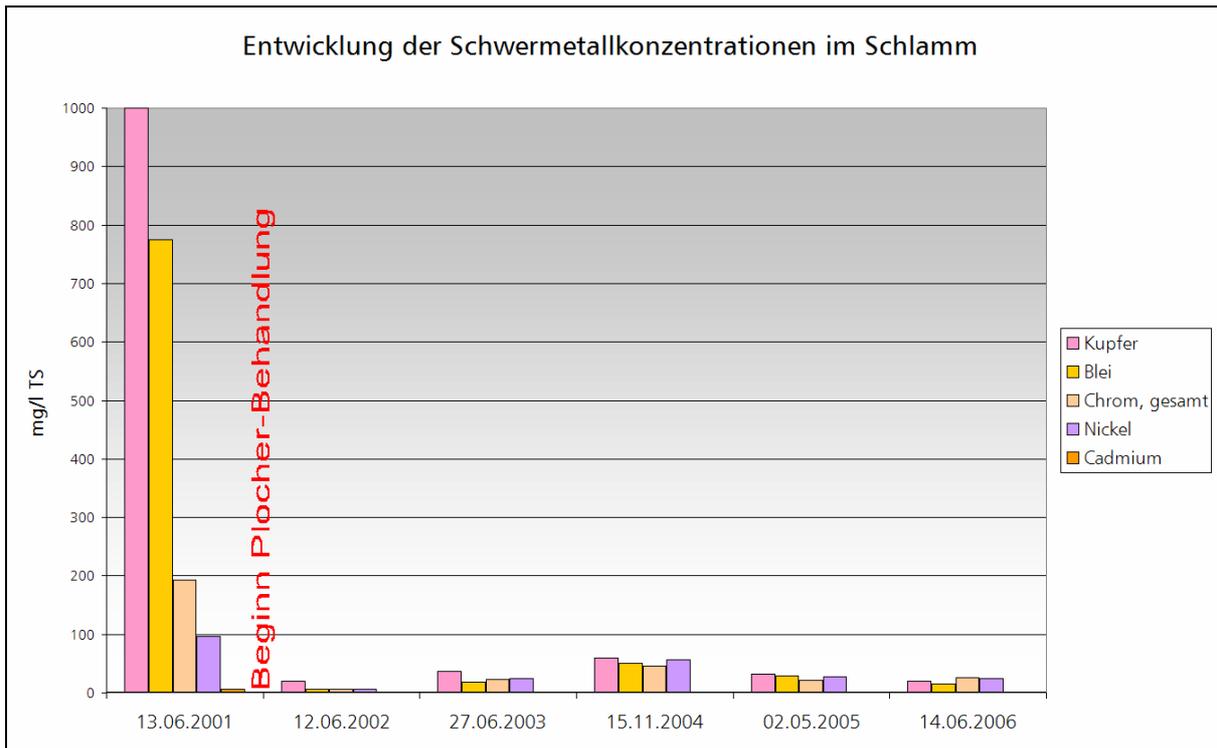
Der Rückgang der Konzentrationen von Kupfer, Blei, Chrom, Nickel und Cadmium ist ebenfalls markant. Diese Schwermetalle verringerten sich nach Beginn der PLOCHER-Behandlung um etwa eine Größenordnung (Faktor 10). Die Nachhaltigkeit der Reduktion nach dem ersten Jahr konnte in den folgenden Jahren bestätigt werden (Abb. 5).

Abb. 5: Schwermetallkonzentrationen im Schlamm, bezogen auf Anteil Trockensubstanz

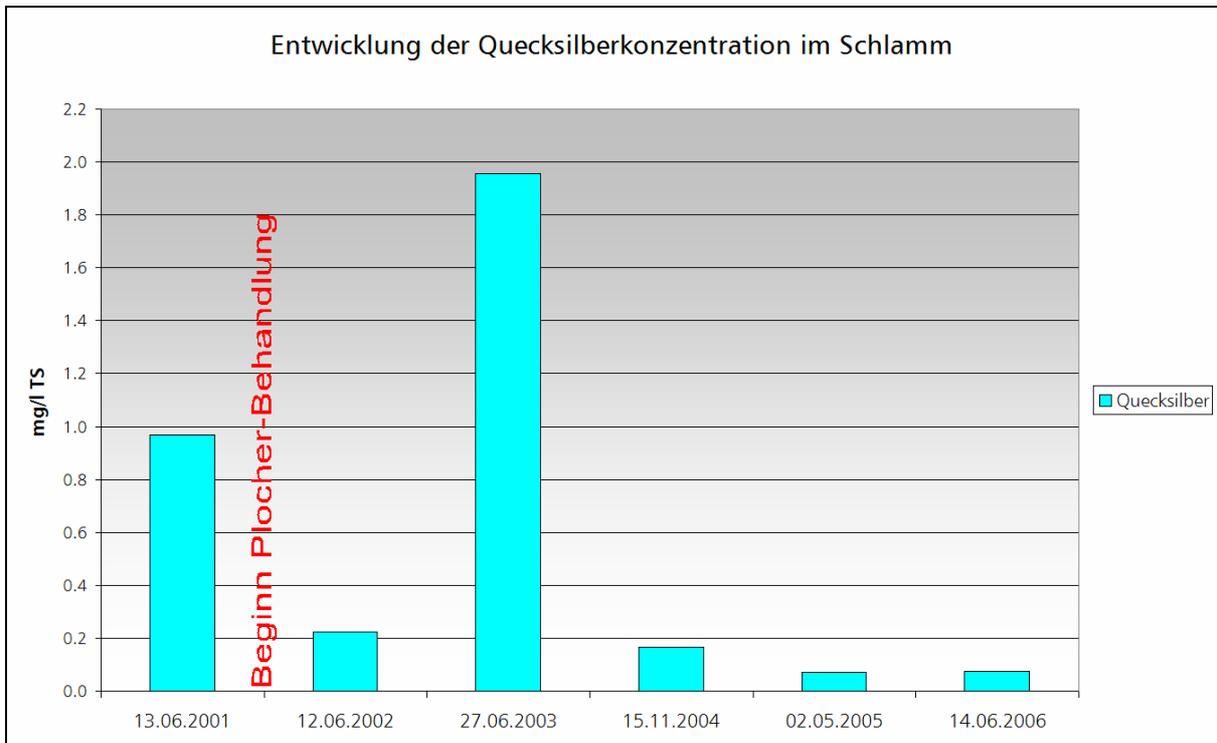
Das Quecksilber wurde nach Beginn der Behandlung ebenfalls reduziert. Allerdings schert der Messwert im Jahr 2003 nach oben aus. Vermutlich ist dies darauf zurück zu führen, dass Quecksilber die geringste Konzentration aller Schwermetalle aufweist und deshalb im Schlamm nicht so homogen verteilt ist. Wenn man diesen Messwert weglässt ist ebenfalls von einer Verringerung um den Faktor 10 auszugehen (Abb. 6).

Abb. 6: Quecksilberkonzentrationen im Schlamm, bezogen auf Anteil Trockensubstanz

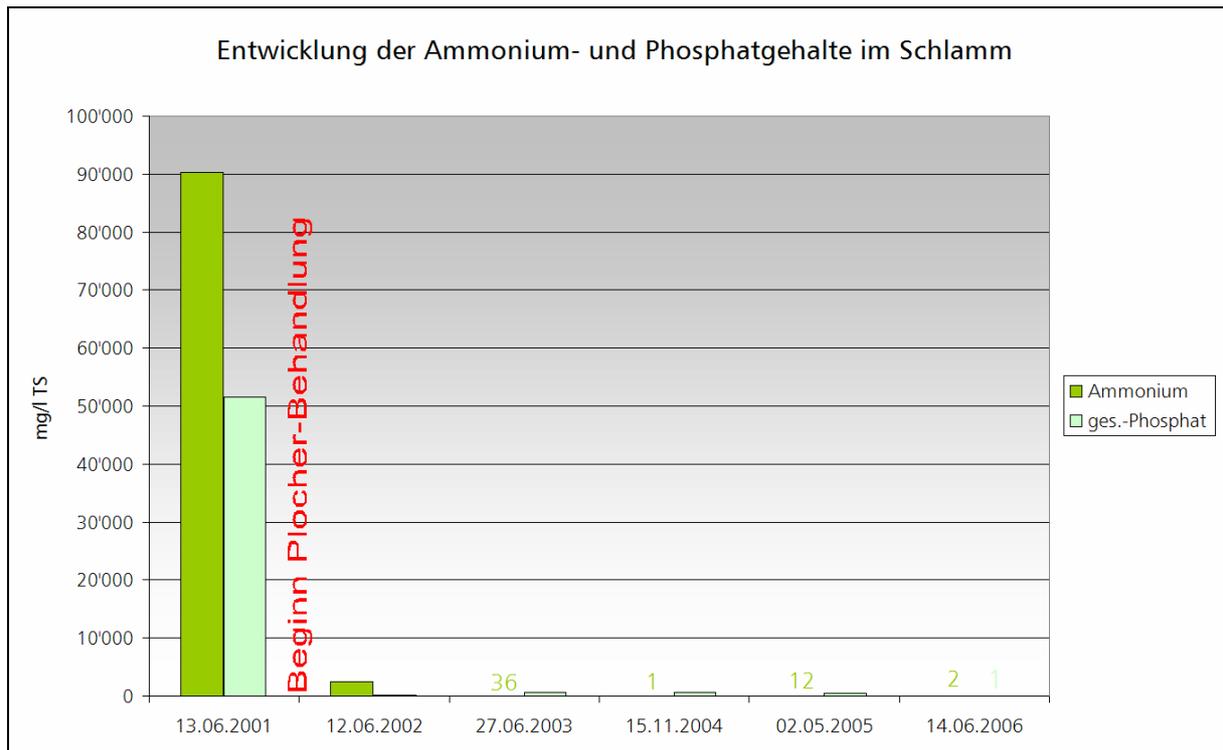
Ausserordentlich interessant ist die Entwicklung der Nährstoffkonzentrationen im Sediment (Abb. 7). Die Hauptnährstoffe Ammonium und Phosphat sind seit Installation des PLOCHER-Systems im Sediment praktisch verschwunden. Nach 5 Jahren können von den Stoffen nur noch jeweils wenige Gramm pro Liter Trockensubstanz nachgewiesen werden. Dies entspricht in beiden Fällen einer Reduktion um mehr als dem Faktor 10'000! Die durch jahrelange Überdüngung angesammelten Nährstoffe wurden praktisch vollständig verstoffwechselt und die Wasserqualität kann nicht mehr durch Nährstoffeinträge aus dem Sediment belastet werden. Dies ist die entscheidende Voraussetzung zur Eindämmung des Pflanzenwachstums, da insbesondere die Verknappung des Phosphats einen limitierenden Einfluss auf das Algen- und Pflanzenwachstum hat.

Abb. 7: Ammonium- und Phosphatgehalte im Schlamm, bezogen auf Anteil Trockensubstanz

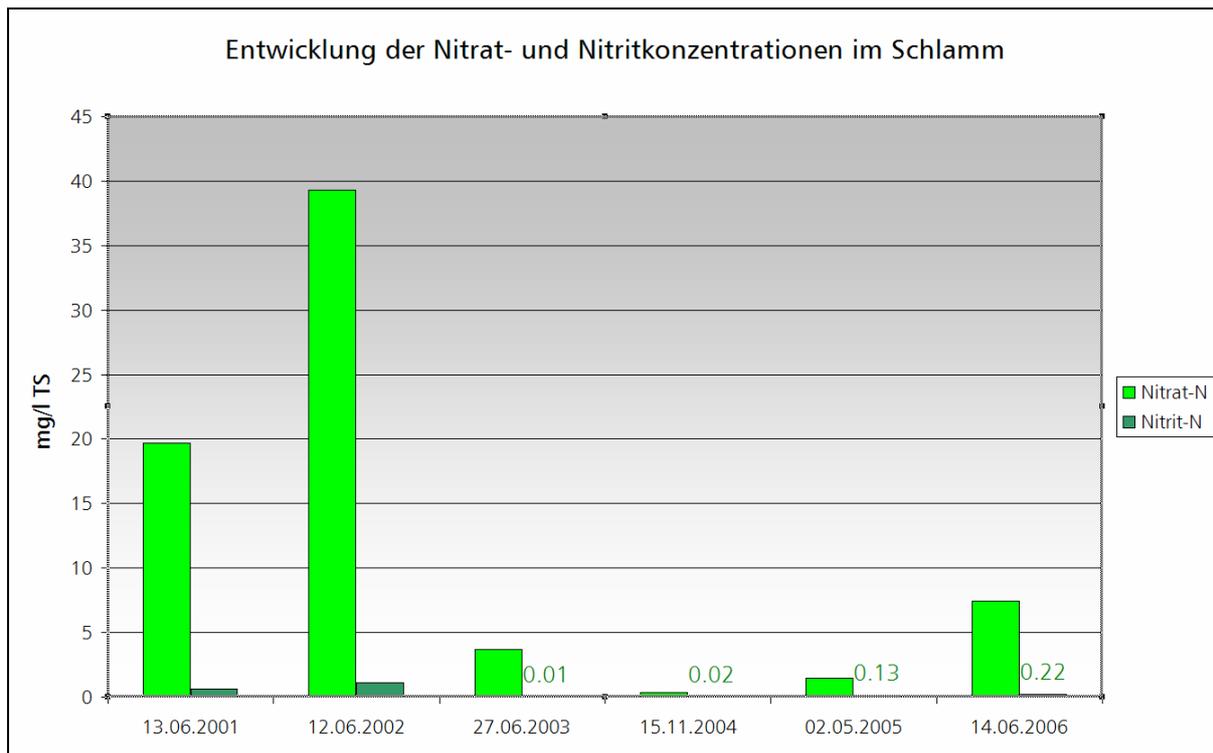
Die Nitrat- und Nitritmessungen im Sediment sind ebenfalls aufschlussreich. Der Anstieg des Nitrats im Jahre 2002 kann als Folge des Abbaus von Ammonium interpretiert werden. Das PLOCHER-System schafft das für die nitrifizierenden Bakterien richtige, sauerstoffreiche Milieu und erlaubt ihnen die Oxidation des Ammoniaks zu Nitrit und schliesslich zum Nitrat. In den Jahren 2004-2006 waren sowohl Ammonium als auch Nitrat jeweils nur zu wenigen Gramm pro Liter Trockensubstanz im Sediment vorhanden.

Abb. 8: Entwicklung der Nitrat- und Nitritkonzentrationen, bezogen auf Anteil Trockensubstanz

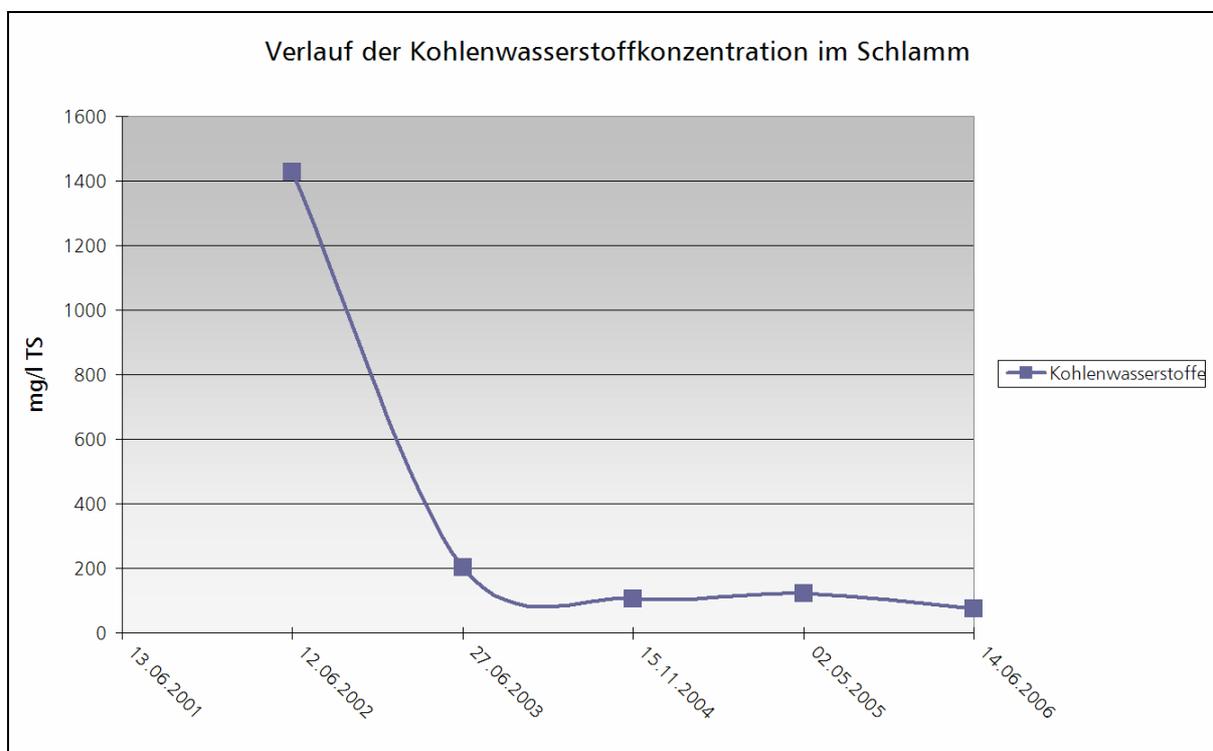
Spannend ist auch der Verlauf der Kohlenwasserstoffe (Abb. 9), also der nicht abgebauten organischen Verbindungen im Schlamm. Leider gibt es keinen Messwert vor dem Einsatz des PLOCHER-Systems, da die Kohlenwasserstoffe erst im Anschluss an die beiden Ölunfälle erstmals erhoben wurden. Aus dem Verlauf wird aber klar, dass die Kohlenwasserstoffkonzentration im Schlamm nach den Unfällen im Jahr 2002 auf einen Bruchteil des vorherigen Wertes sank und in den Folgejahren konstant tief blieb. Das aus den Unfällen stammende Öl wurde also wirklich abgebaut und hat sich nicht einfach an den Weihergrund verlagert.

Abb. 9: Verlauf der Kohlenwasserstoffkonzentration im Schlamm, bezogen auf Anteil TS
